Lokale Küstenerosion in der Glowe-Bucht – eine Analyse

Matthias Mossbauer

Leibniz-Institut für Ostseeforschung Warnemünde, Germany

Local coastal erosion in the Glowe-Bay – an analysis.

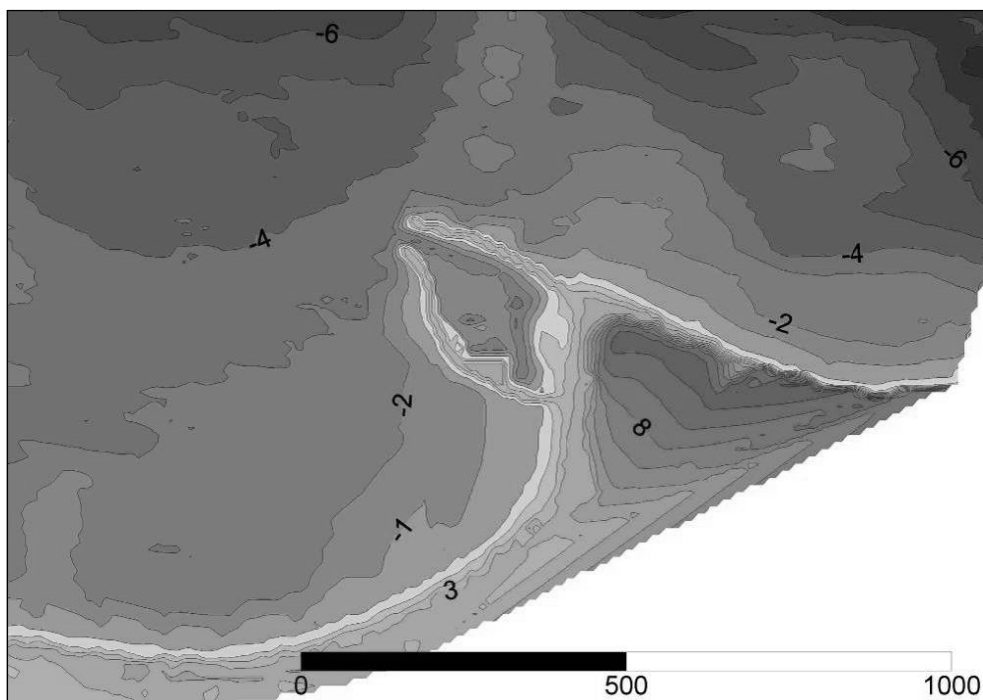
Abb. 1: Bathymetrie des Untersuchungsgebietes. In der Mitte befindet sich ein Sportboothafen, westlich davon liegt die Glowe-Bucht (erstellt aus Vermessungsdaten des StAUN Rostock).

Die Bucht vor dem Seebad Glowe bildete bis zum Jahr 1938 einen idealen Naturhafen, welcher den Booten der lokalen Fischerei bei fast jeder Windrichtung guten Schutz vor Seegang bot (Plewe 1940). Eine Landzunge, das so genannte Königshörn, grenzte ein etwa 0,7 km² großes Areal von der offenen Ostsee ab (Abb. 1). In den späten 30er Jahren des vorigen Jahrhunderts wurde der Naturhafen durch die Errichtung einer Mole aus lose aufeinander geschichteten Steinen ausgebaut. Durch das insgesamt 160 m lange Bauwerk erhielt die Bucht einen wirksamen Abschluss nach Osten (Gellert 1991). Schon kurze Zeit nach der Errichtung des Steindammes zeigten sich Tiefenänderungen in der Bucht, welche nicht im Interesse der Schifffahrt und des Tourismus waren. Im Leebereich der Steinmole setzte eine intensive Akkumulation ein, die zu einer raschen Verringerung der Wassertiefe direkt hinter dem Bauwerk und zu einer allgemeinen Versandung des Ostteils der Glowe-Bucht führte (Schrader 1977). Ferner entwickelten sich großflächige Sandbänke im tieferen Wasser, die den Fischerbooten zunehmend die Einfahrt in den Naturhafen erschwerten, so dass dieser schließlich aufgegeben werden musste. Der ursprünglich breite und sandige Badestrand vor dem Seebad wurde nach der Errichtung des künstlichen Hafenbauwerkes zunehmend ausgewaschen und fast 20 m zurückverlegt (Gellert 1965). Das Seebad Glowe verlor aufgrund dieser Entwicklung den Naturhafen und seinen für den Badetourismus wichtigen Sandstrand.

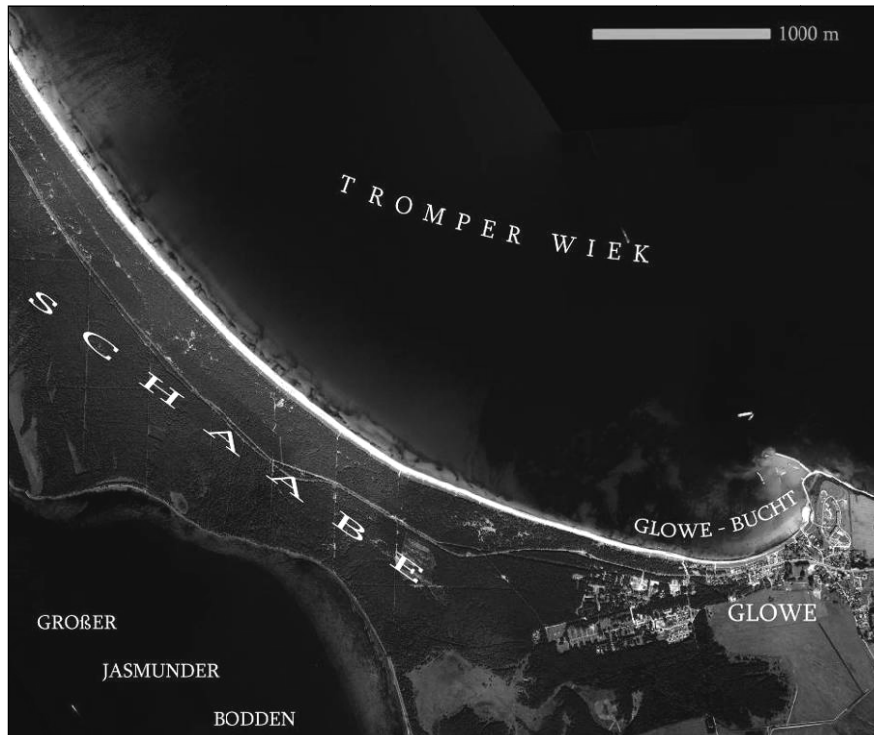
Abb. 4: Satellitenbild des nordöstlichen Teils von Rügen. Am rechten Bildrand befindet sich das Untersuchungsgebiet Glowe-Bucht. Diese wird von einem Landvorsprung, dem Königshörn, in östlicher Richtung begrenzt. An dieser Stelle befindet sich ein Sportboothafen (hier im Bau; StAUN Rostock).

Die Glowe-Bucht liegt im Übergangsbereich einer holozänen Nehrung zu einem pleistozänen Inselkern. Eine sanft geschwungene Flachküste geht hier in ein Steilufer über. Dieser Wechsel wird durch einen Landvorsprung markiert, der das östliche Ende der Glowe-Bucht bildet und an dem sich ein Sportboothafen befindet (Abb. 4).

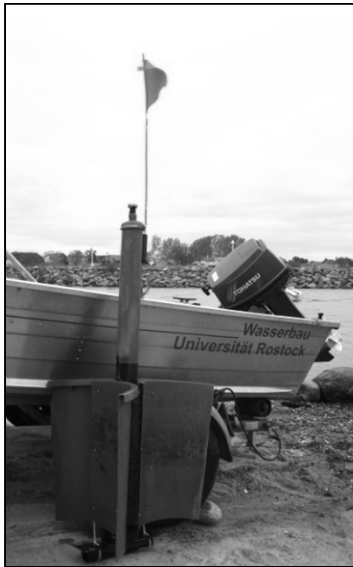
Abb. 8: Eingesetzte Messboje zur Untersuchung der Strömungen

Die Expertisen der Vergangenheit reichen von theoretischen Schlussfolgerungen (Plewe 1940) über Naturbeobachtungen (Gellert 1965, Schrader 1977) bis zu Modellversuchen an einem Nachbau der Bucht in einem Wellenbecken (Schinke 1968). Die bisher veröffentlichten Strömungsmuster widersprachen aber dem Formenschatz und der Anordnung der Sandbänke auf dem Unterwasserstrand. Ferner beziehen sie sich teilweise nur auf Vermutungen oder es fehlen genaue Angaben zur Windrichtung und Strömungsgeschwindigkeit. Aufgrund der bruchstückhaften Datenlage wurden bei allen Windrichtungen, welche im Untersuchungsgebiet Wellengang erzeugen können, Naturmessungen mit einer Driftboje (Abb. 8) durchgeführt.
