ODEREINZUGSGEBIET **DAS HOCHWASSER 1997**

INTERNATIONALE KOMMISSION
ZUM SCHUTZ DER ODER GEGEN VERUNREINIGUNG

Wrocław 1999

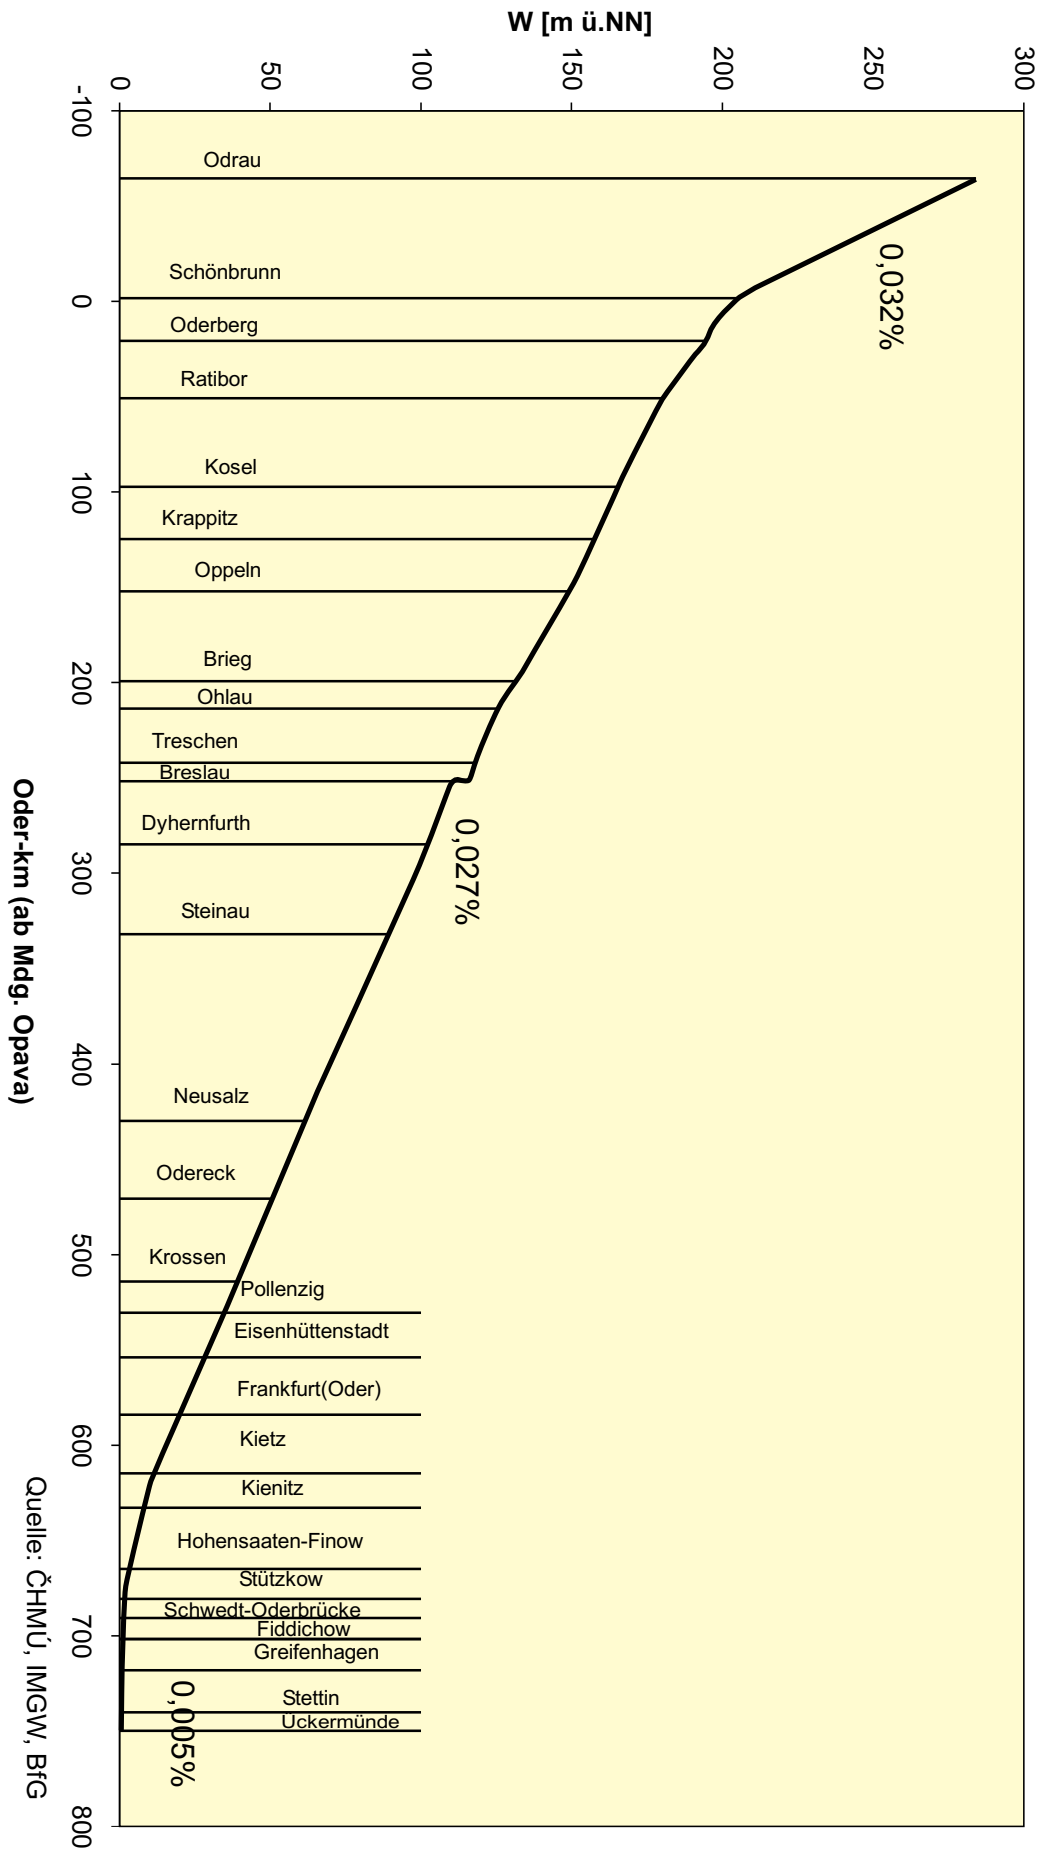
Abb. 2.3 Hydrologischer Längsschnitt der Oder bei MW (mit mittleren Gefälleangaben)

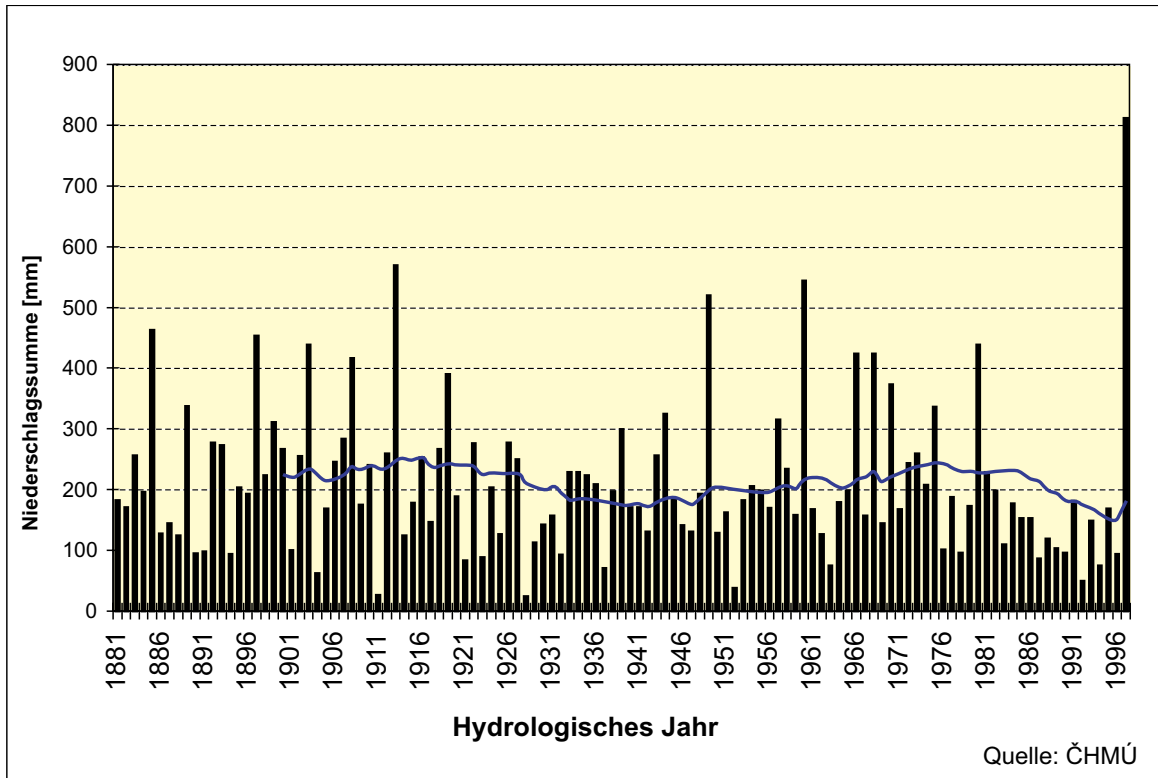
Abb. 3.5 Niederschlagssummen für den Monat Juli für die Jahresreihe 1881-1997, Station Lysá hora

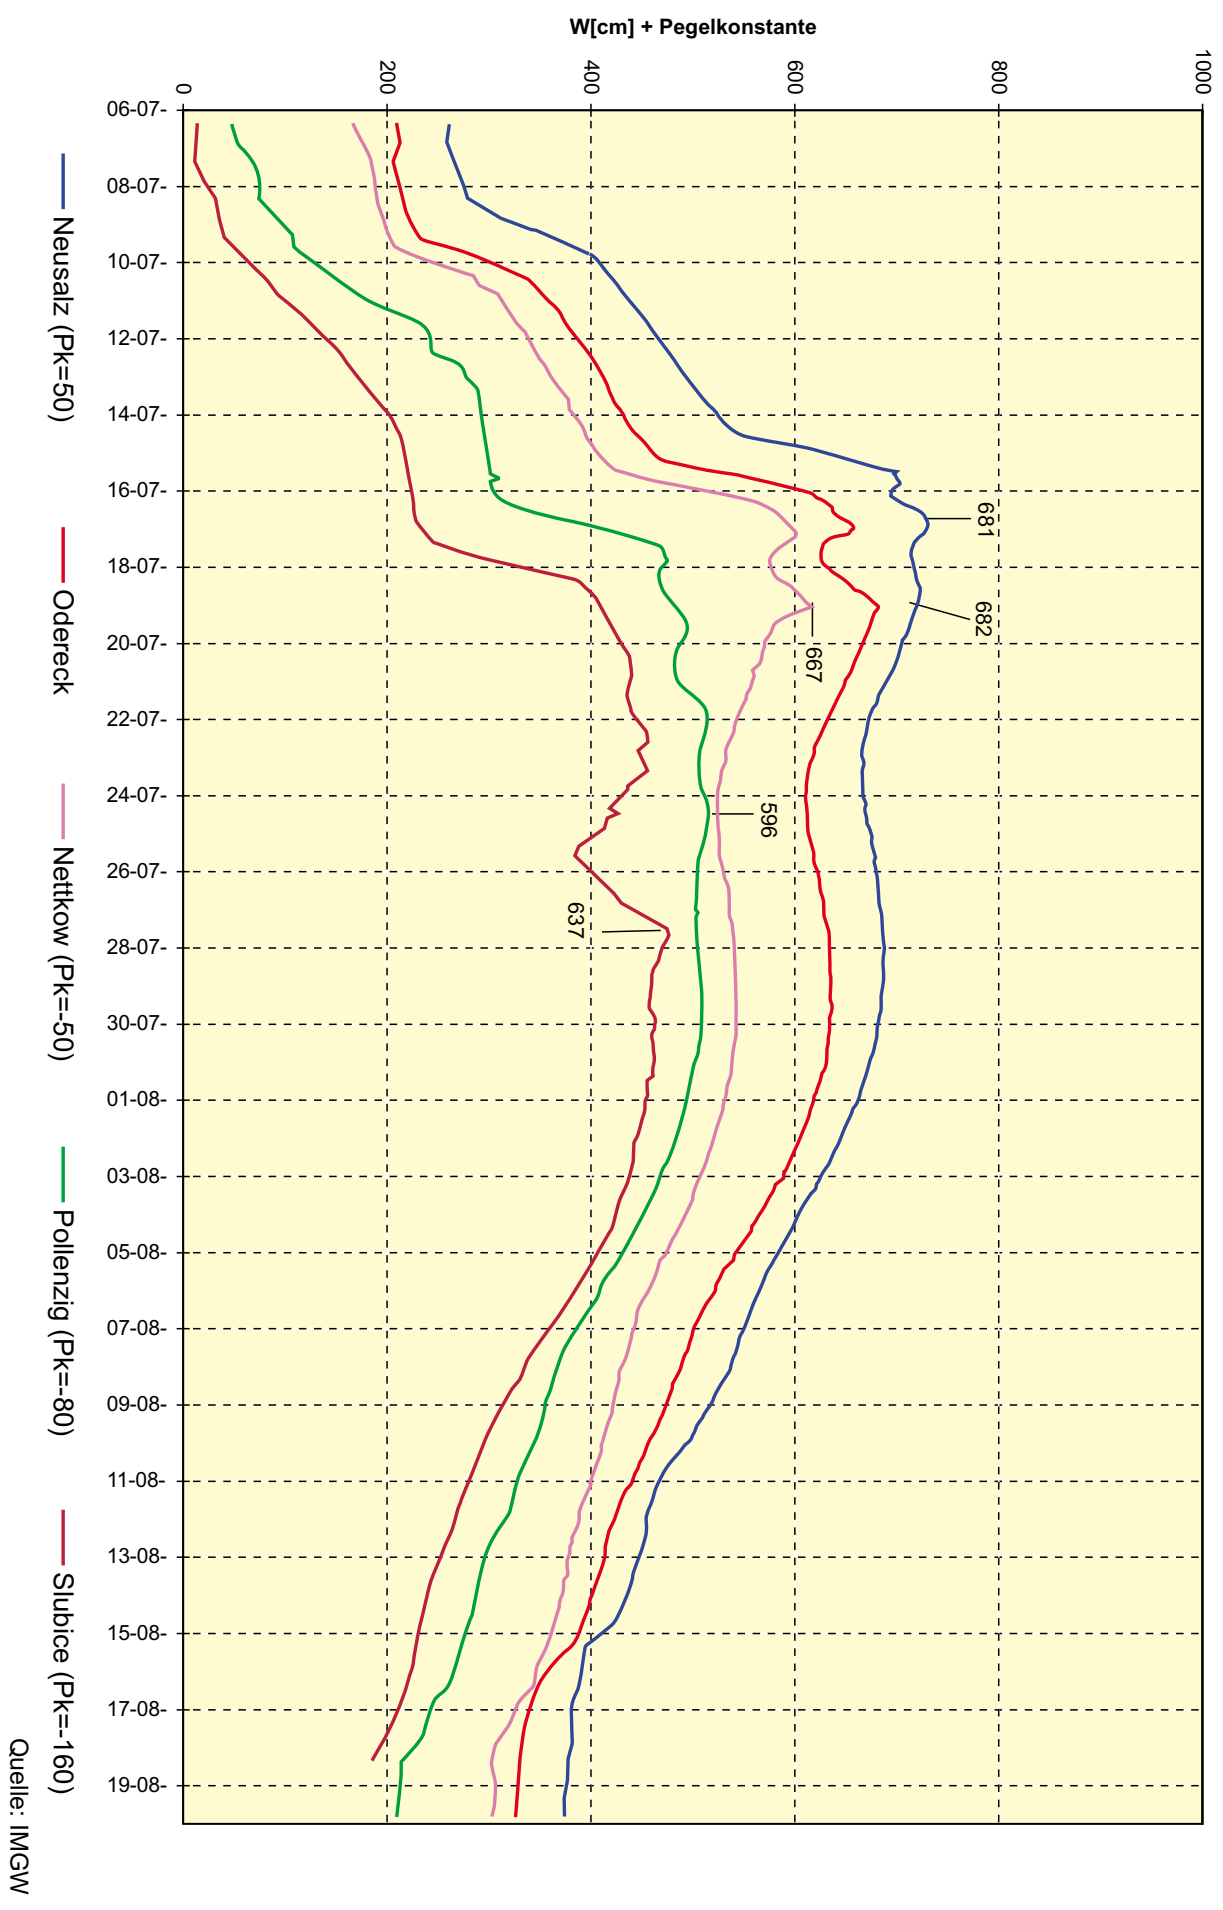
Abb. 4.8 Wasserstandsganglinien für die deutschen Pegel im polnisch-deutschen Grenzoderabschnitt

Auch im oberen Grenzoderabschnitt kam es zu mehreren Deichbrüchen, die eindeutig im Wasserstandsganglinienvergleich der Oderpegel Eisenhüttenstadt und Frankfurt/Oder nachweisbar sind (Abb. 4.8). Der erste Deichbruch betraf in der Nacht vom 21. zum 22.07.1997 den polnischen Deich bei Schwetig (Swiecko) oberhalb Frankfurt/Oder [9,10], der einen vorübergehenden Wasserstandsrückgang am Pegel Frankfurt/Oder von rund 15 cm bewirkte. Seine Auswirkungen hielten noch an, als am 23.07.1997 der Oderdeich bei Brieskow-Finkenherd, und in dessen Folge am 24.07.1997 der Deich bei Aurith brach. Am Pegel Frankfurt/Oder fielen die Wasserstände vorübergehend um rund 75 cm. Die Ziltendorfer Niederung füllte sich nach dem zweiten Deichbruch sehr schnell, und der Rückstaudeich zum Brieskower Seedeich wurde teilweise überspült. Drei dann folgende Deichbrüche im Brieskower Seedeich am 26./27.07.1997 erzeugten eine zusätzliche kleine Flutwelle in der Oder. Am Pegel Frankfurt/Oder wurde damit das neue HHW von 657 cm erreicht. Dieser vorübergehende Einfluß der Deichbrüche läßt sich in den Wasserstandsganglinien mit abnehmender Amplitude bis zur Unteren Oder verfolgen (Abb. 4.8).

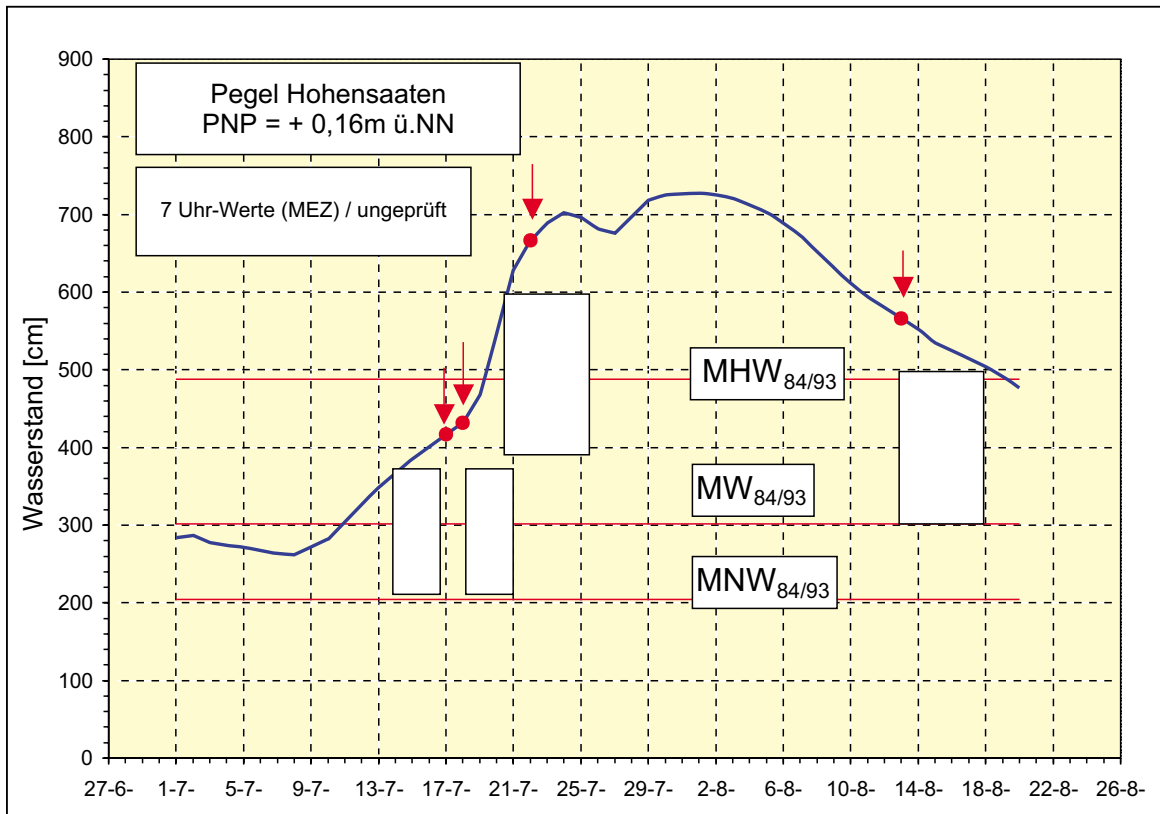
Abb. 8.1b Zeitpunkte der Feststofftransportmessungen bei Hohensaaten

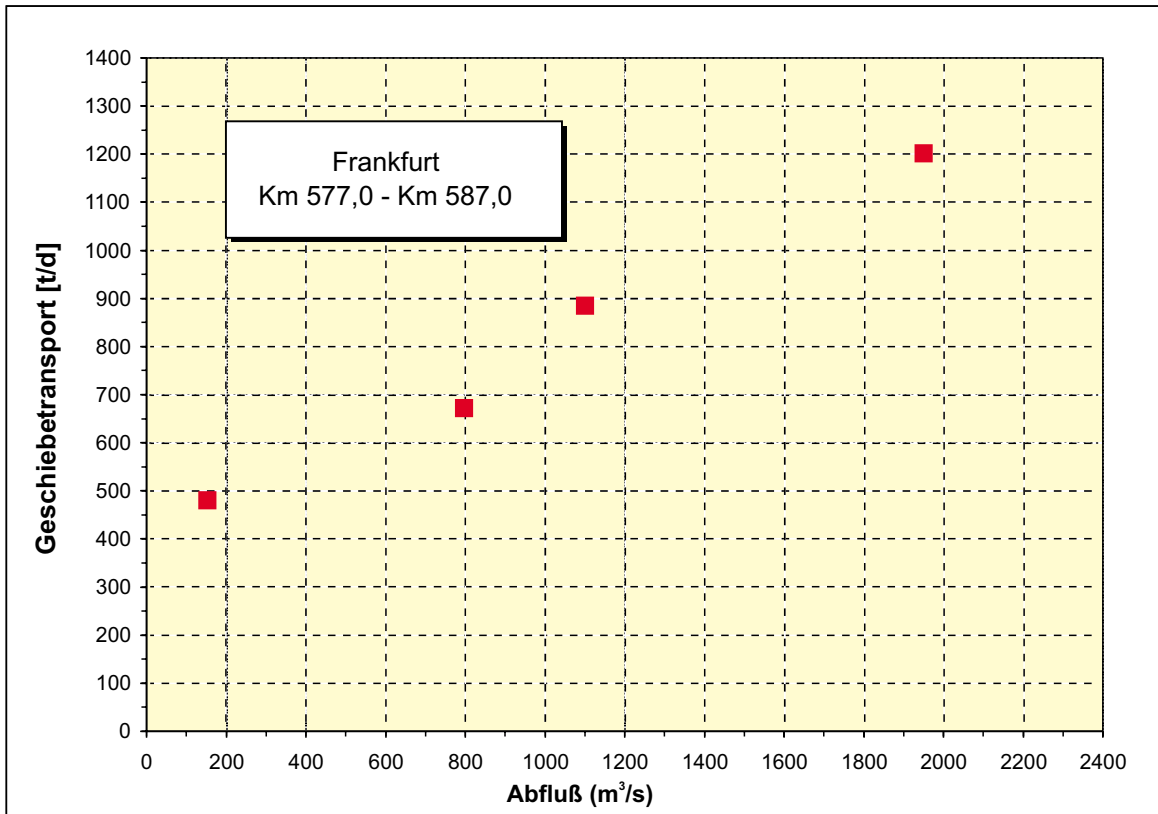
Abb.8.2a Geschiebetransport bei Frankfurt / Oder

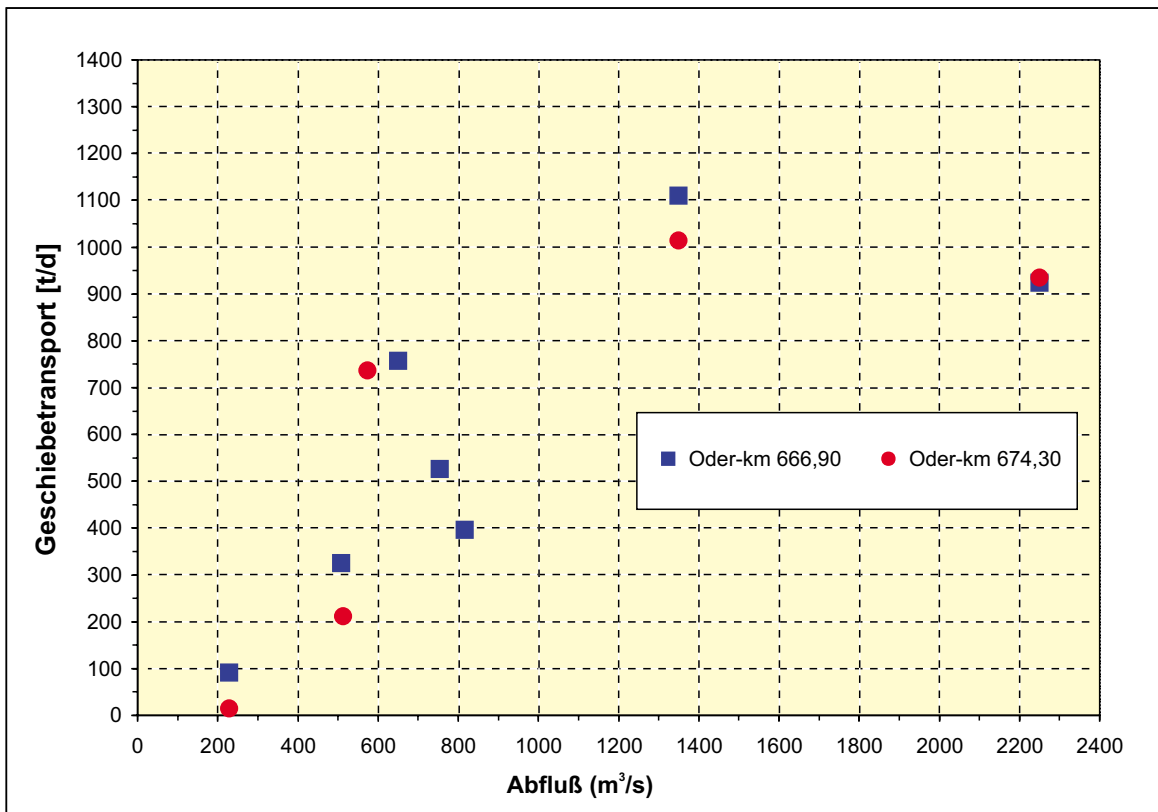
Abb. 8.2b Geschiebetransport bei Hohensaaten und Bellinchen

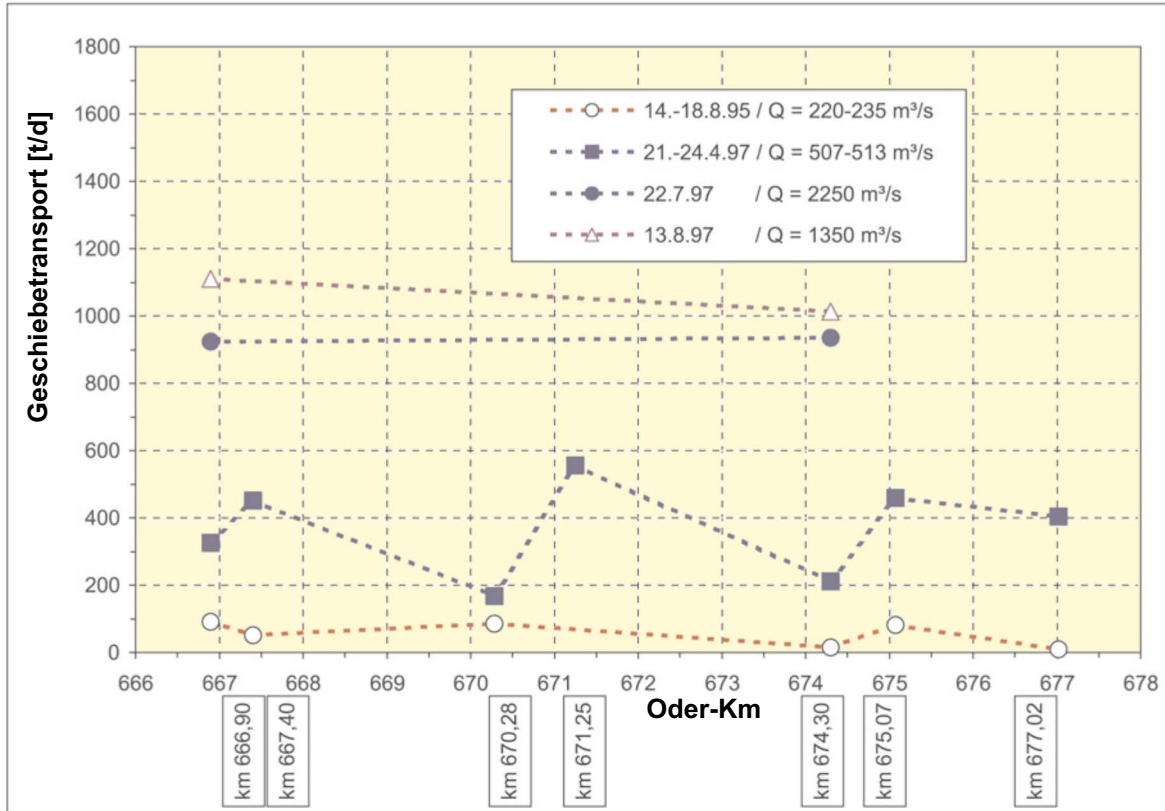
Abb. 8.3 Geschiebetransport im Abschnitt Hohensaaten - Bellinchen

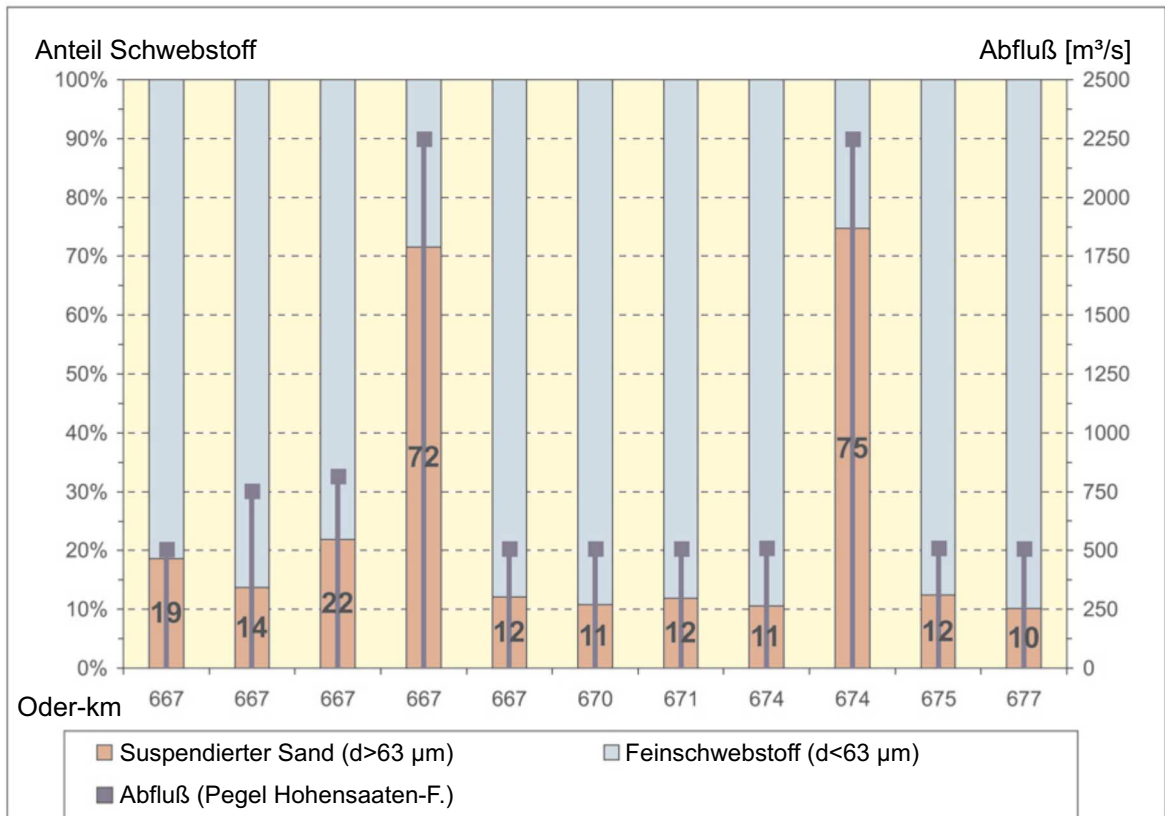
Abb. 8.4 Anteile der Schwebstoffkomponenten bei unterschiedlichen Abflüssen

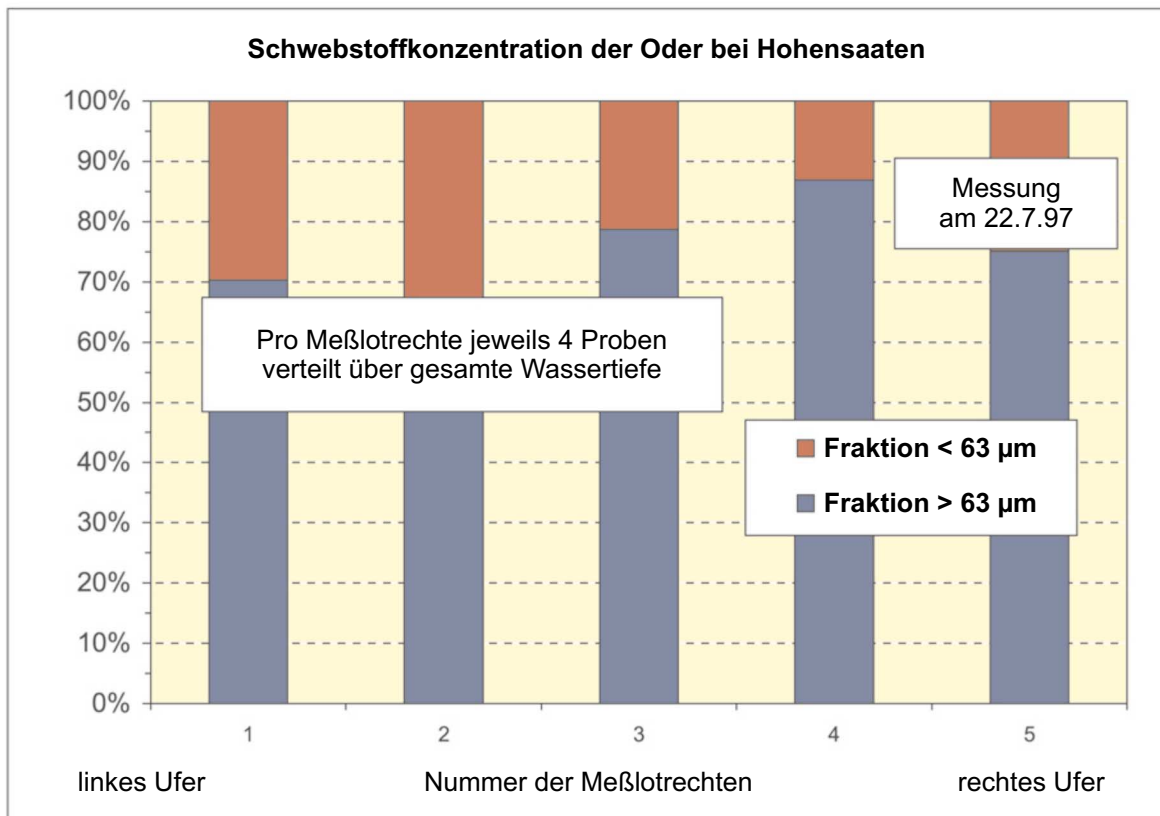
Abb. 8.5b Anteile der Schwebstoffkomponenten bei Hohensaaten am 22.7.1997

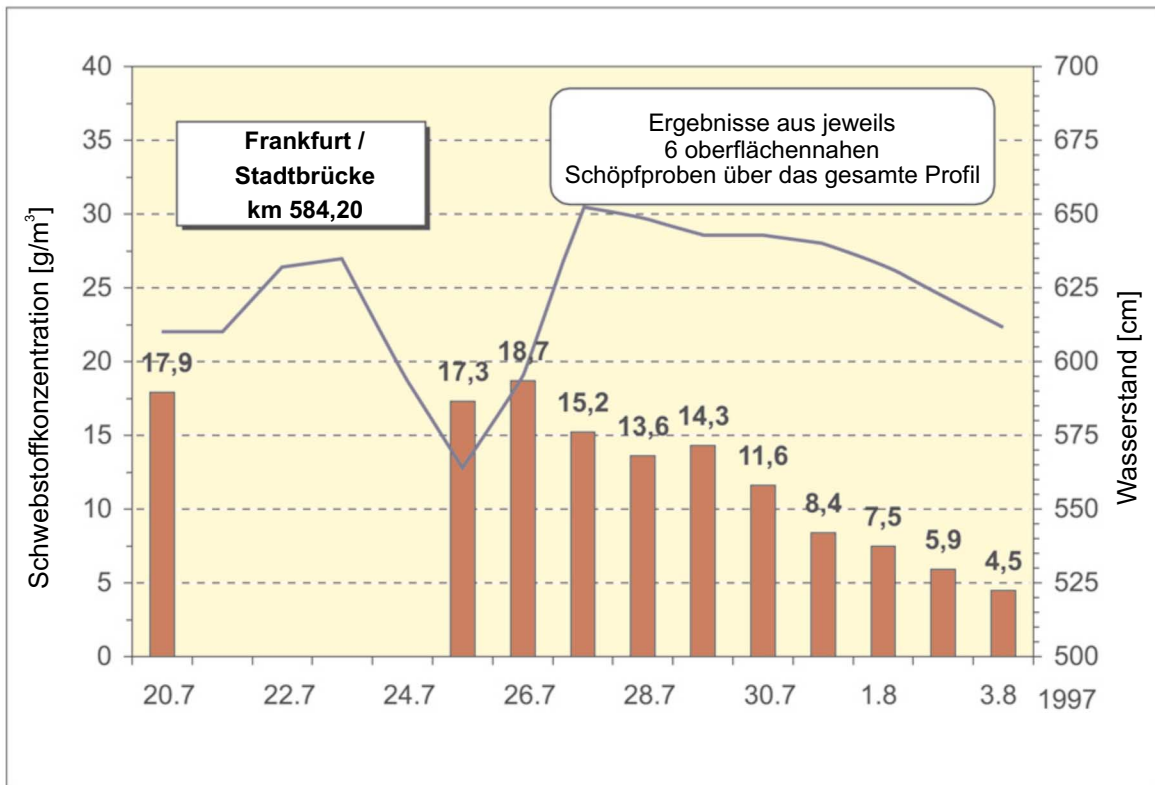
Abb. 8.6a Verlauf der Schwebstoffkonzentration der Oder bei Frankfurt während des Hochwassers

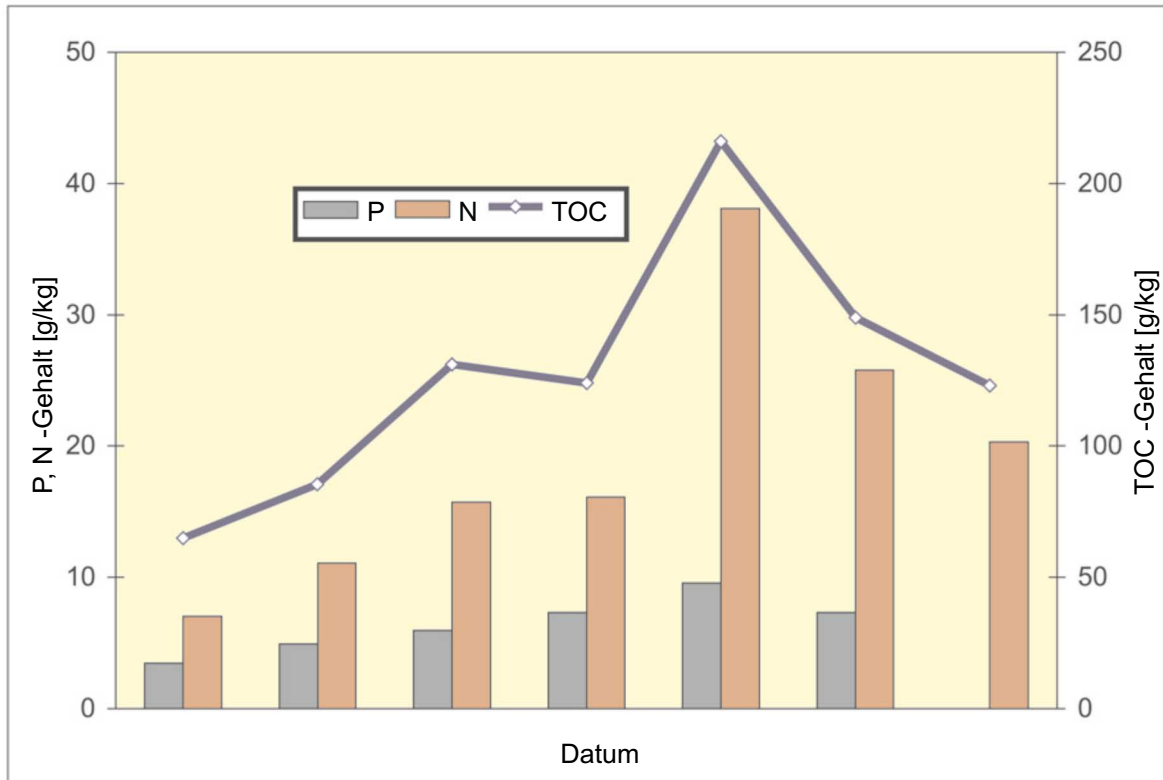
Abb. 9.2 Nährstoffbelastung an der Meßstelle Frankfurt/Oder
